## VI-029 - ANÁLISE SÓCIOAMBIENTAL DA COMUNIDADE RIACHO DOCE DO IGARAPÉ TUCUNDUBA - BELÉM/PA

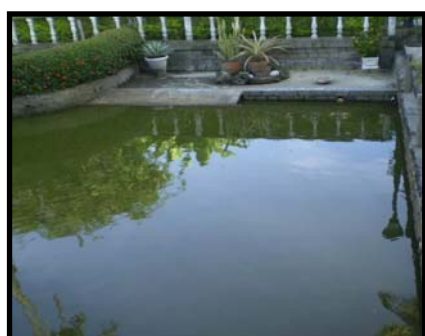
**Figura 03: Ponto 01 – Nascente**  
Fonte: Dados do Projeto, 2008

A análise da qualidade da água do Igarapé Tucunduba foi efetuada mediante procedimento de coleta de amostras em três pontos: Ponto 01-Nascente (Figura 03), Ponto 02-Av. Tucunduba-Plano de Desenvolvimento Local-PDL (Figura 04) e Ponto 03-Foz (Figura 05), no período de estiagem, durante maré alta e maré baixa, para determinação de 12 parâmetros em cada uma delas.

O procedimento adotado para coleta de amostras foi realizado mediante a utilização de balde plástico, devido as dificuldades e limitações encontradas nos locais de coleta, e em seguida transferidas para frascos de plástico, preenchidos e devidamente fechados. As amostras de água foram corretamente acondicionadas em recipiente térmico sendo feitas as devidas análises algumas horas depois. Tal coleta foi realizada no dia 09/06/2008.
