## **XII-115 – AVALIAÇÃO DA QUALIDADE DOS BLOCOS CERÂMICOS EM RELAÇÃO ÀS DIMENSÕES GEOMÉTRICAS, DE ACORDO COM A NBR 8042/92 E A NBR 7171/91, FABRICADOS NO MUNICÍPIO DE ALTAMIRA**

Este artigo visa a avaliação da qualidade dos blocos cerâmicos (de seis furos) fabricados na Cerâmica Santa Clara situada no município de Altamira, no estado do Pará, em relação à forma e as dimensões geométricas, para identificar a homogeneidade da fabricação destes blocos, e se estes encontram-se dentro dos padrões preconizados pelas NBR 8042/92 (Bloco cerâmico para alvenaria - Formas e dimensões - Padronização) e NBR 7171/92 (Bloco Cerâmico para Alvenaria – Especificação) da Associação Brasileira de Normas Técnicas (ABNT). O estudo foi executado em duas etapas, dentre elas a seleção e ensaios de conformidade de 100 blocos cerâmicos, analisados de acordo com as normas da ABNT para blocos cerâmicos, em duas visitas distintas. Os ensaios realizados nos blocos foram: Desvio em Relação ao Esquadro (D), Planeza das Faces ou Flecha (F) e Determinação das dimensões nominais. Os resultados obtidos mostraram que aproximadamente 50% dos blocos cerâmicos estudados não atendem as exigências das normas técnicas da A

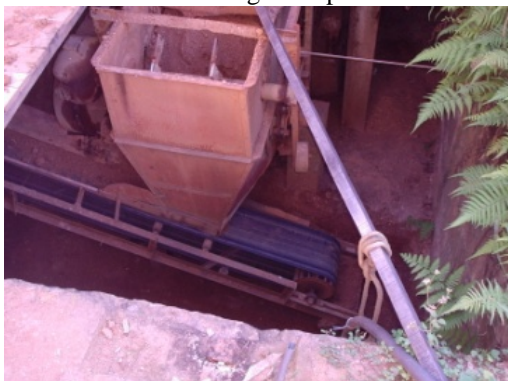
**Figura 4 - Caixão alimentador.**

- Primeiramente, o barro é colocado por gravidade e triturado pela primeira vez no caixão alimentador (Figura 4).
- Depois de passar pelo caixão alimentador o barro é encaminhado a correia transportadora (Figura 5), o qual a mesma conduz o barro do caixão alimentador para o misturador.

As Figuras 3 a 11 mostram as etapas de fabricação dos blocos Cerâmicos, na Cerâmica Santa Clara em Altamira, no qual são fabricados 75 blocos cerâmicos por minuto. Esses processos, na maioria das cerâmicas não têm um controle eficaz e existe uma grande perda em todas as suas fases.

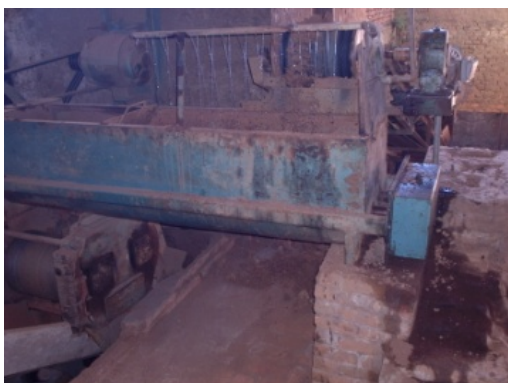
Figura 6 - Misturador.

- Nesta etapa misturam-se dois ou mais tipos de argila (Figura 6), acrescidas de água, depois a mistura resultante é homogeneizada e transportada para uma matriz onde as peças serão extrudadas.

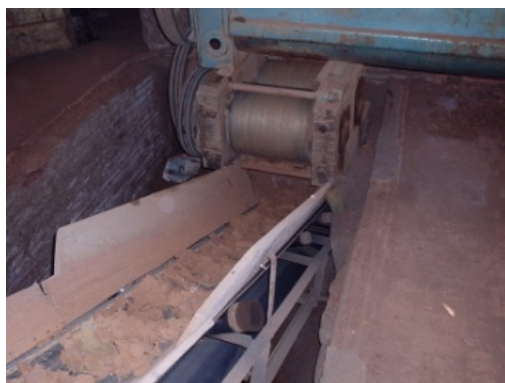
Figura 7 - Laminador.

- Logo após, essa argila passa pelo laminador (Figura 7), onde dois cilindros moem os pedregulhos e os torrões do barro pela segunda vez.
- Depois o barro é prensado na maromba ou extrusora (Figura 8), formando uma só barra já com os furos do tijolo a ser fabricado (dependendo da forma utilizada o tijolo pode ter dois, quatro, seis, oito, nove furos ou até mesmo não ter).

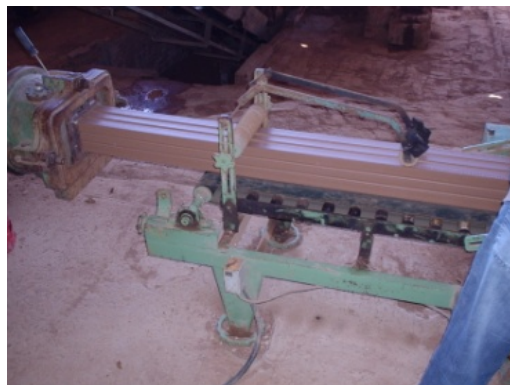
Figura 9 - Esteira transportadora.

- Em seguida o barro é passado pela esteira transportadora (Figura 9), que o conduz da maromba para o corte.
- Após essa etapa os blocos cerâmicos (tijolos) passam pela máquina de corte (Figura 10), o qual o corte é feito por meio de dois fios de aço, que cortam os tijolos no tamanho desejado.

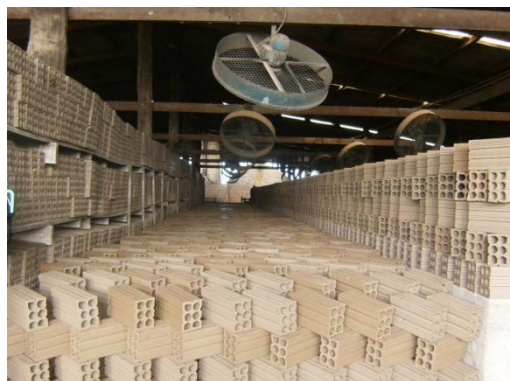
Figura 11 - Prateleiras de secagem.

- Logo após essa etapa, os blocos cerâmicos são submetidos a um processo de secagem, antes de ir para a queima os tijolos, onde os mesmos ficam expostos ao vento para secarem numa prateleira de secagem (Figura 11), para evitar que haja trinca quando forem levados ao forno. No verão os blocos ficam secando durante uma semana, enquanto que no inverno o processo de secagem dura aproximadamente trinta dias.

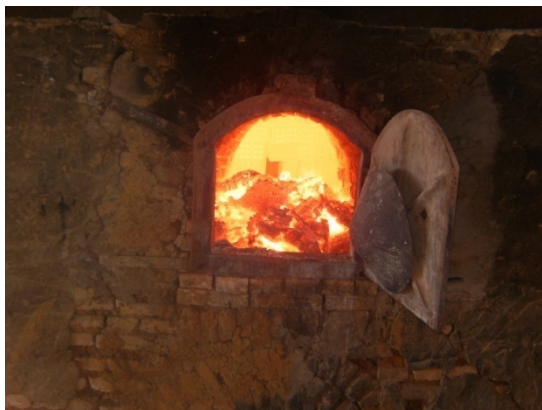
Figura 12 – Forno para queima dos blocos.

- Após a secagem os tijolos são queimados no forno (Figura 12), onde estes são colocados em fileiras espaçadas umas das outras, onde é colocado serragem e lenha por cima para queimar. Esta porta é fechada e o tijolo fica queimando a aproximadamente 800°C durante dois dias e duas noites. Antes de abrir a porta deve-se aguardar o tempo de espera de 12 horas para que os blocos possam esfriar, evitando dessa forma que haja trinca no tijolo por choque térmico.

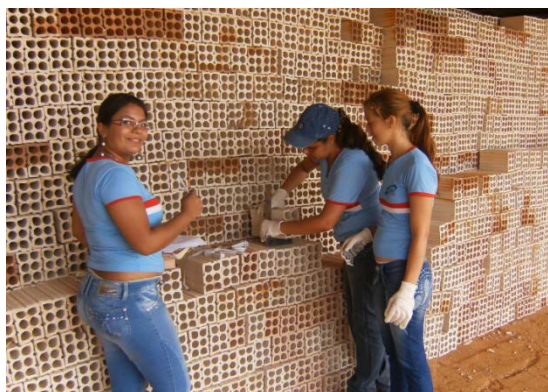
**Figura 16 - Ensaio feito do desvio em relação ao esquadro**

As Figuras 16 e 17 mostram a execução dos os ensaios realizados na Cerâmica Santa Clara, de forma e dimensões dos blocos cerâmicos.
