III-125 – O VAZADOURO DE VIÇOSO JARDIM (NITERÓI/RJ) ANTECEDENTES DE UMA TRAGÉDIA

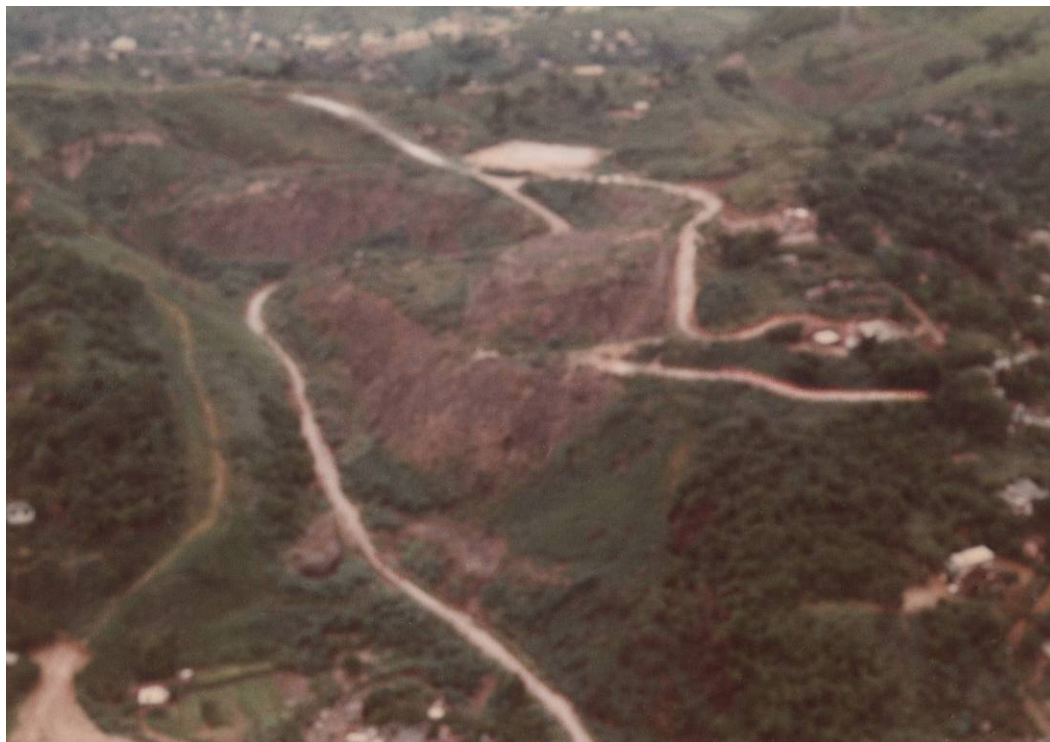
Figura 1: Morro do Bumba 1983

“Em Niterói os resíduos coletados estavam sendo dispostos em um vazadouro a céu aberto, localizado no bairro do Viçoso Jardim, em zona bastante urbanizada e apresentando-se próximo à saturação. Os resíduos

ali lançados de forma indiscriminada não recebiam recobrimento de terra, gerando um talude de vinte e cinco metros, em permanente combustão” (FEEMA, 1983).

A figura 1 mostra uma foto do Morro do Bumba em 1983, à época da sua desativação e que foi todo ocupado por moradias ao longo dos anos. A figura 2 mostra o Morro após o desmoronamento.

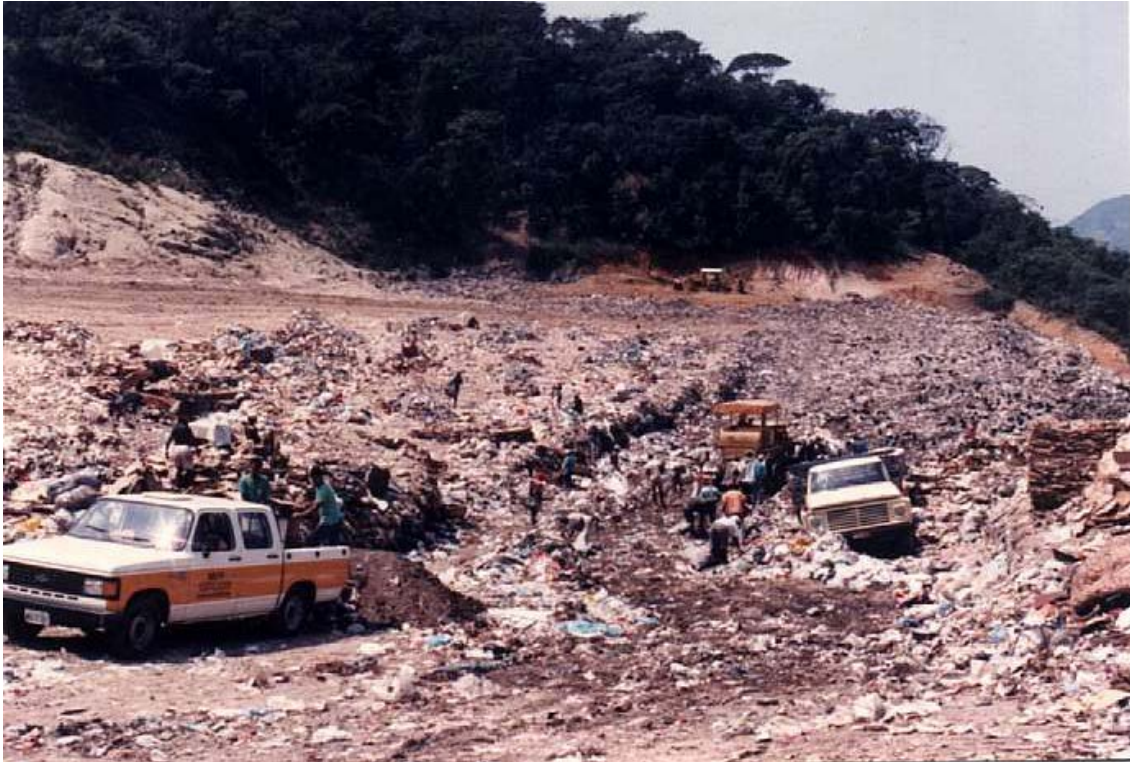
Figura 3: Morro do Céu em 1986

aterro controlado. A figura 3 que mostra foto do aterro do Morro do Céu em 1986, por si só testemunha a qualidade da operação do mesmo.

O vazadouro do Morro do Céu sofre um acidente em 1994, com o deslizamento do lixo que quase atinge várias casas. Com o tempo, passa a receber melhorias, e em 1996 é implantada no local uma tradicional unidade de triagem e compostagem, que algum tempo após foi desativada. Em 2002 foi instalado um incinerador para resíduos de serviços de saúde e em 2004 uma nova unidade de triagem (cuja construção se iniciou em 1998) através do Programa de Despoluição da Baía de Guanabara-PDBG (Sosp, 1996; Santos, 2007). Em 2004 foi instalada no aterro, uma usina de desidratação de matéria orgânica (que não chegou a entrar em operação). Em 2010, a unidade de triagem e a usina de desidratação foram desativadas.
