### **III-273 - AVALIAÇÃO DA DISPOSIÇÃO FINAL DOS RESÍDUOS SÓLIDOS NOS MUNICÍPIOS DE MURITIBA, SANTO AMARO, SANTO ANTÔNIO DE JESUS E SAPEAÇU, PELO MÉTODO IQR**

#### **RESUMO**

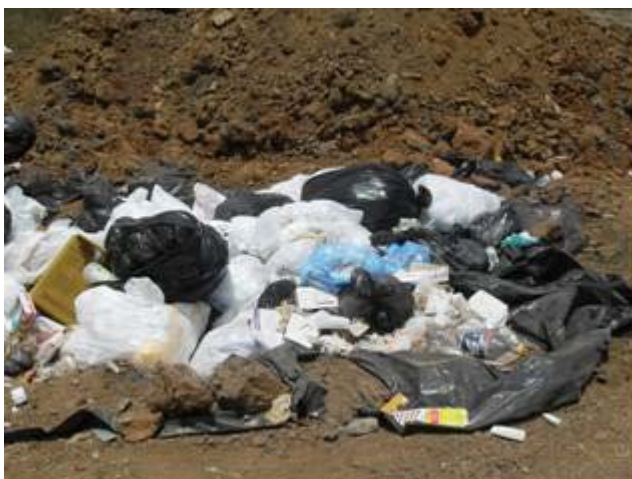
A carga recebida é de 70 toneladas por dia, sendo que municípios vizinhos também descartam seus resíduos neste local, como é o caso de Cachoeira e São Félix. O lixo hospitalar recebido, embora seja colocado em locais distintos dos resíduos domiciliares, são dispostos inadequadamente (Figura 2).

Figura 2: Disposição de Resíduos Hospitalares

A classificação do aterro do município de Muritiba como controlado deve-se à má operação da célula de disposição de resíduos da saúde. Tais resíduos são compactados, ficam expostos e nota-se a presença deste tipo de resíduo ao redor da célula de destinação. É necessária a adequação da disposição dos resíduos de serviços de saúde, os quais não devem ser compactados e devem ser recobertos com uma maior frequência.

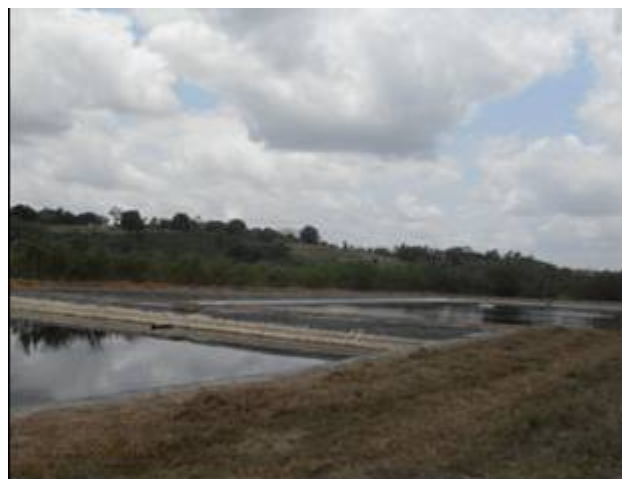
O tratamento de chorume é feito por duas lagoas, sendo uma anaeróbica e outra facultativa (Figura3), e o tempo de detenção deste líquido corresponde ao tempo necessário para sua evaporação, ou seja, não há lançamento de efluente nos corpos d'água.

Figura 3: Lagoas e estabilização anaeróbica e facultativa

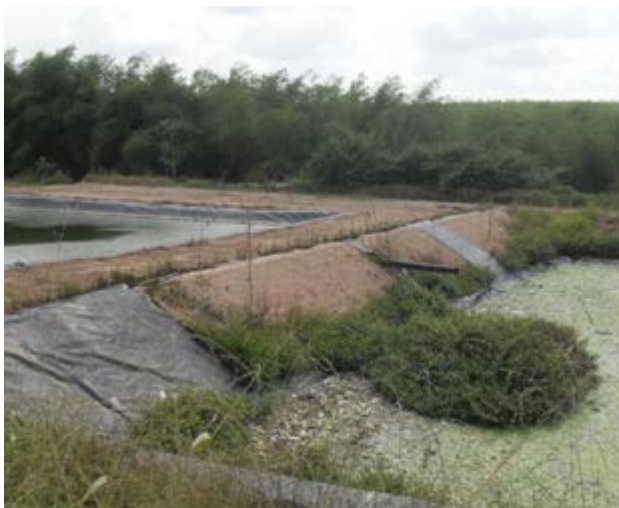
No entanto, devido a má operação do aterro e a falta de manutenção, as mantas das lagoas para o tratamento de chorume estão danificadas (Figura 4) e as lagoas encontram-se com bastante vegetação e lixo, o que compromete o solo e o lençol freático, além de não terem eficiência com relação ao tratamento do chorume; a

maioria dos tubos para drenagem dos gases foi encoberta pelos resíduos; e o sistema de drenagem de águas pluviais encontra-se obstruído por vegetação e lixo.

**Figura 4: Mantas das lagoas para o tratamento de chorume danificadas**

O local de disposição de resíduos do município de Santo Amaro, possui uma infraestrutura bastante deteriorada. Para a adequação do local como um aterro sanitário, recomenda-se a recuperação da lagoa de tratamento do chorume e dos sistemas de drenagem de águas pluviais e de gases, o recobrimento periódico dos resíduos sólidos e o monitoramento frequente das águas subterrâneas.

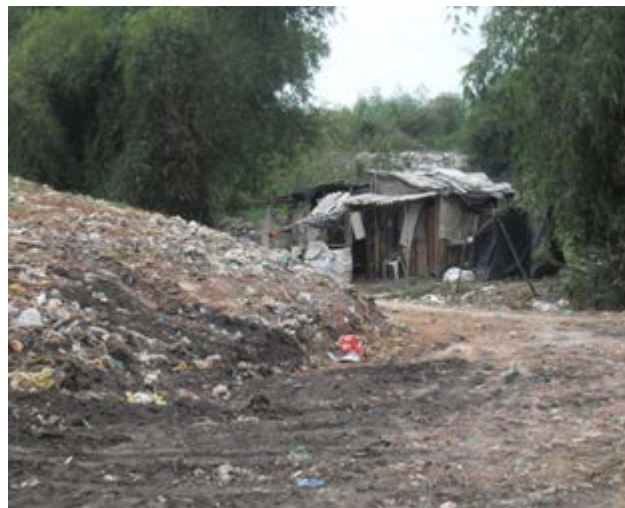
Os resíduos não são cobertos, o que propicia o aparecimento de moscas e urubus, que foram observados em grandes quantidades. Foi detectada a presença de pessoas no local, que além de separarem materiais recicláveis, mantêm residência neste local (Figura 5).

**Figura 5: Barraca que serve de moradia para catadores**

O aterro de Santo Antônio de Jesus e o de Santo Amaro apresentaram como características comuns a presença de catadores de materiais recicláveis e a criação de animais em sua área. A solução deste problema está na inclusão social do catador através da criação de cooperativas, proporcionando condições salubres de trabalho a estas pessoas. A criação da cooperativa de catadores, com sua retirada da área do aterro, provavelmente

solucionará também o problema da criação de animais, uma vez que estes animais são, na maioria das vezes, dos próprios catadores.

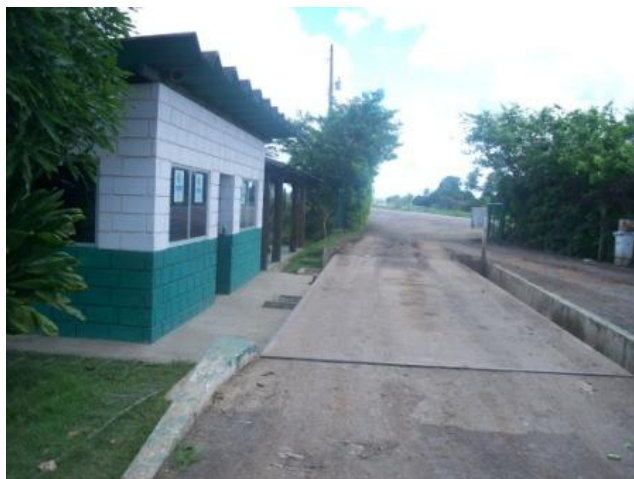
Toda área do aterro é cercada e tem sua base impermeabilizada com argila e manta PVC. A infra-estrutura conta com equipamentos de trânsito, acesso e compactadores, balança, guarita (Figura 6), equipe de vigilância, sistemas de drenagem de gases, águas pluviais e chorume. O monitoramento de águas subterrâneas é realizado de trimestralmente.

**Figura 6: Guarita do aterro de Santo Antônio de Jesus**

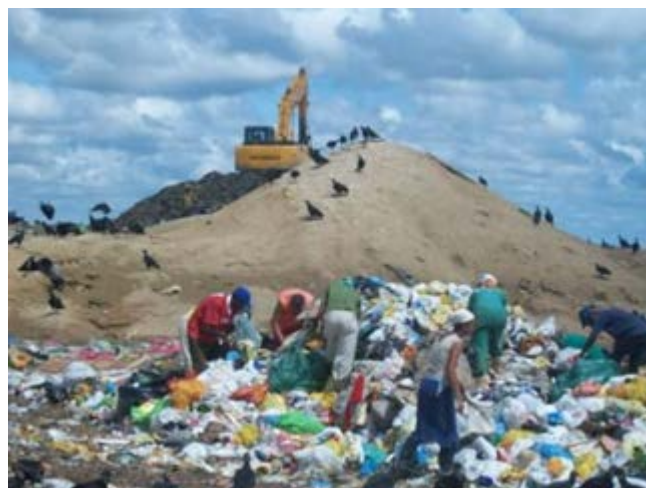
Embora toda a área do aterro seja cercada, foi observada a presença de catadores de recicláveis (Figura 7) e de animais como vaca, jegue e gato. Segundo a engenheira ambiental responsável pelo aterro existem projetos municipais que visam a retirada dos catadores do local e implantação de coleta seletiva no município, cursos de capacitação estão sendo disponibilizados para criação de cooperativas, mas ainda há bastante resistência por parte dos catadores em sair da área do aterro.

**Figura 7: Catadores na frente de trabalho**
