IV-249 - CARACTERIZAÇÃO FISIAGRÁFICA E SOCIO-ECONÔMICA-AMBIENTAL DA BACIA DO CÓRREGO DO BARBADO, CUIABÁ-MT

RESUMO

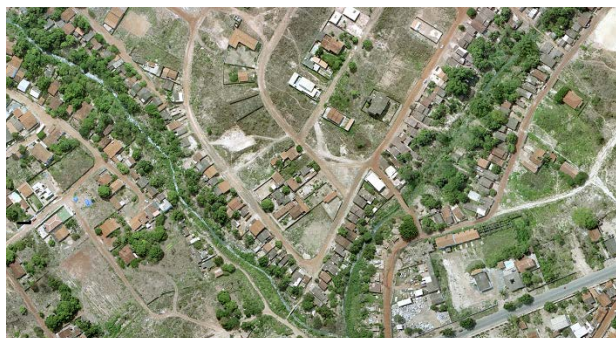
Figura 2: Aglomeração de residências nas margens do Córrego, 2006.

O Plano Diretor de Desenvolvimento Estratégico de Cuiabá de 2007 em seu Art 36 apresenta: “Não são passíveis de urbanização e regularização fundiária as favelas ou assentamentos assemelhados, localizados em áreas de uso público nos seguintes casos: ...II – Localizadas em áreas que apresente risco à segurança de seus ocupantes, constatado através de laudo técnico de órgão competente; ...IV Localizados em áreas de Preservação permanente ou em outras áreas de interesse ambiental.” O Plano Diretor prevê ainda em seu Art. 90 “Programas de remoção da população que esteja ocupando áreas de preservação ambiental, áreas verdes ou de risco, promovendo posteriormente a recuperação e isolamento das mesmas.” O que se nota na bacia do córrego do Barbado é que há falhas no processo de fiscalização e proteção das áreas de risco e interesse ambiental, há ainda uma lentidão no processo de retirada das famílias instaladas nessas áreas e não é perceptível a recuperação do local, pois sem a proteção novas famílias acabam ocupando novamente as margens. A **Figura**

2 apresenta o Bairro Dom Bosco e Canjica, em que é possível observar a concentração de moradias nas margens do Córrego Barbado e logo em frente a estas, grande espaço com terrenos baldios.

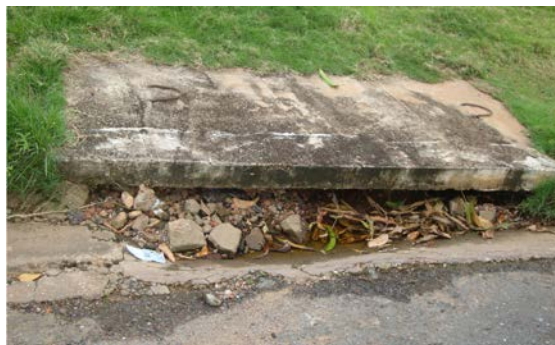
Figura 4 – Ausência de limpeza pública

Quanto à drenagem urbana, visualiza-se a ausência de cadastros da rede de drenagem nos órgãos responsáveis da Prefeitura Municipal de Cuiabá, falta de padronização dos dispositivos, bem como da ausência de rede de galerias de água pluvial. Também se destaca como componente do saneamento ambiental, a ausência da limpeza pública que transforma os dispositivos de microdrenagem em elementos de coleta de lixo, como pode ser observado na **Figura 4**, de uma boca de lobo localizada no bairro Jardim Tropical.
