VI-058 – EFEITOS DO USO E DA OCUPAÇÃO DO SOLO SOBRE A QUALIDADE DA ÁGUA: O CASO DO CÓRREGO CACHIMBO

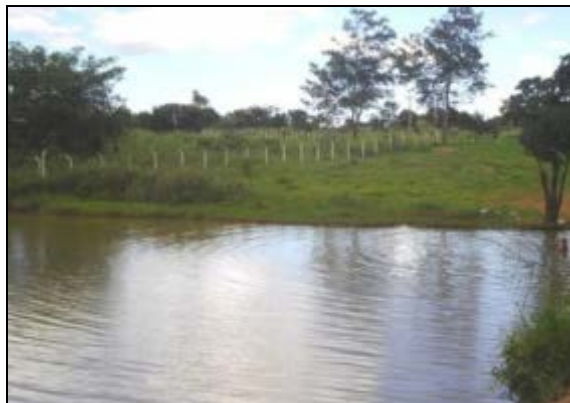
A Figura 02 demonstra a remoção da mata ciliar nas margens do Córrego Cachimbo. O que antes era mata ciliar, hoje está cedendo lugar a capins e espécies exóticas, o que altera diretamente o sistema ali existente gerando danos significativos ao corpo hídrico e a comunidade faunística presente.

Figura 02 - Desmatamento ciliar.

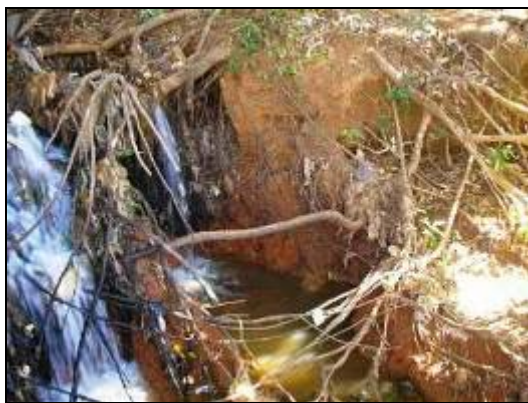
Em alguns trechos da área em estudo observaram-se processos erosivos intensos (Figura 03), estes podem ser oriundos provavelmente da grande fragilidade em que o solo se encontra, ou seja, o mesmo em alguns locais está totalmente exposto sem cobertura vegetal, o que favorece a esse processo. Sabe-se que a cobertura vegetal dentre as mais diversas funções, serve de proteção ao solo contra o impacto das chuvas. Além disso, em algumas áreas é notável grande quantidade de raízes descobertas devido a perda elevada de solo, este acaba sendo depositado no leito do rio intensificando o processo de assoreamento (Figura 04).

Figura 03 – Erosão nas margens do córrego.

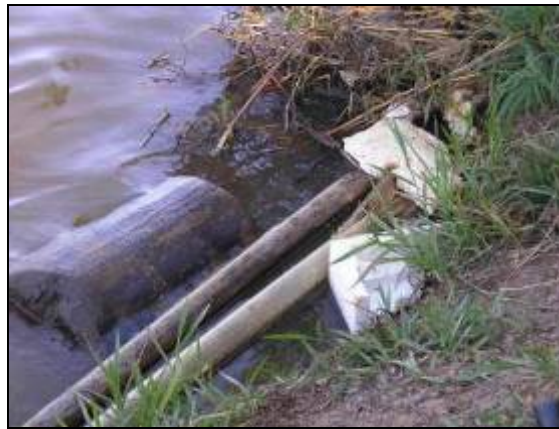
Observou-se ainda a presença de quantidades significativas de resíduos sólidos orgânicos (restos de alimentos, folhas, galhos) e inorgânicos (plásticos, papel, vidros, latas isopor, entre outros) (Figura 07) nas proximidades do córrego, os quais estão sendo carregados para o curso hídrico.

**Figuras 07 - Disposição inadequada de resíduos.**

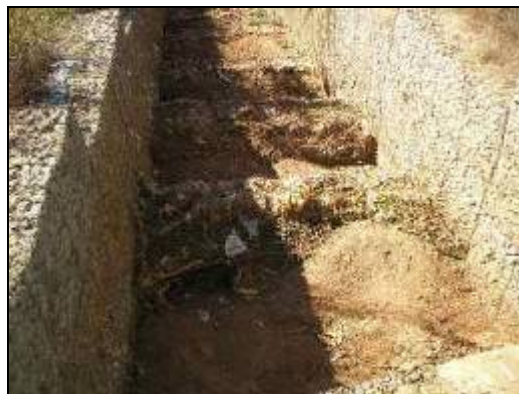
Outro fator que vem provocando muitas alterações na qualidade da água do Córrego é existência do lançamento de águas pluviais oriundas das quadras 503N e 603 N (Figura 08). Sabe-se que junto às águas pluviais poder vir grande quantidade de resíduos que ao entrar em contato com a água pode provocar mudanças nas suas propriedades físicas, químicas e microbiológicas. Além disso, o lançamento de águas pluviais quando feito sem controle pode carrear muitos sedimentos podendo provocar o assoreamento do corpo hídrico, o que já está sendo evidenciado no mesmo.

**Figura 08 - Canalização de águas pluviais.**
