IX-016 - PROBLEMÁTICA DA DRENAGEM URBANA NO MUNICÍPIO DE BELÉM/PA-CASO DOS CANAIS DAS TRAVESSAS 14 DE MARÇO E QUINTINO BOCAIÚVA

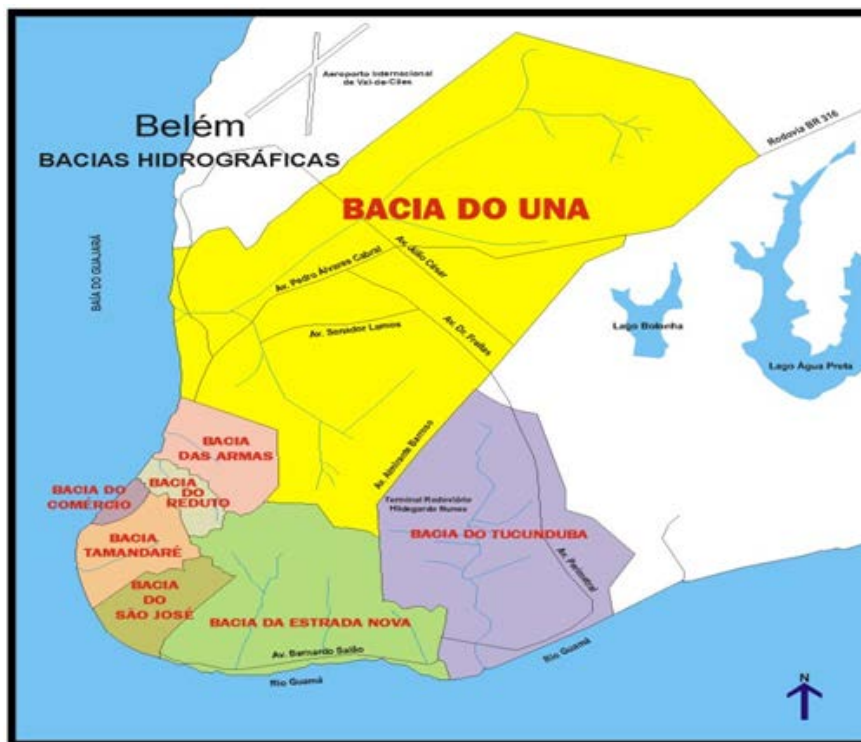
Figura 1: Divisão das bacias hidrográficas da cidade de Belém. Fonte: Prefeitura de Belém, 2007.

Neste trabalho apresentamos os principais fatores que contribuem para essas ocorrências, através de um estudo mais aprofundado dos canais das travessas 14 de Março e Quintino Bocaiúva, situados na Bacia da Estrada Nova. A Figura 1 apresenta a localização geográfica desta bacia.

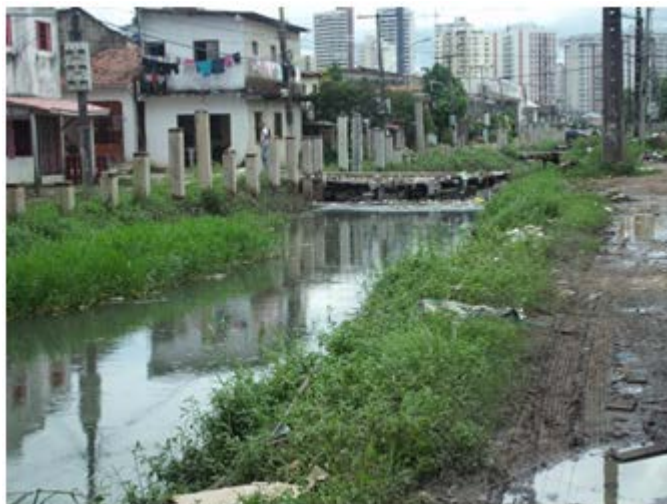
Figura 3: Canal da Travessa 14 de Março.

Apesar das coletas de lixo da PMB serem freqüentes não conseguem atender a demanda produzida de resíduos sólidos. A Figura 3 mostra o Canal da travessa 14 de março.

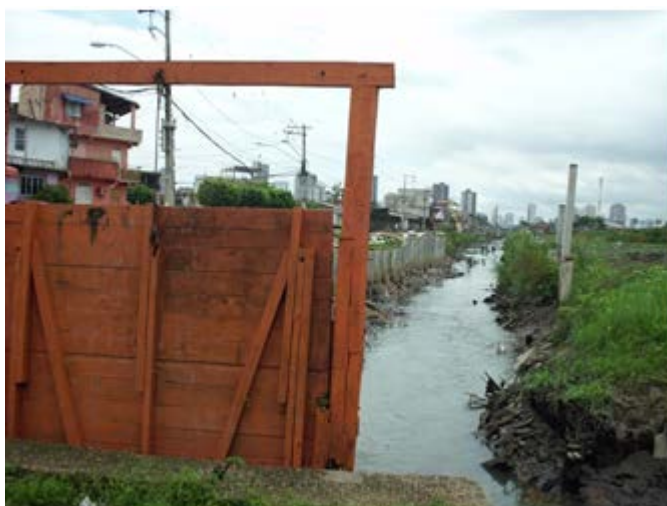
Figura 4: Canal da Quintino Bocaiuva.

Estas ocupações são ilegais já que a lei que não se devem ocupar os leitos de córregos e cursos d'água, a fim de proteger as matas ciliares que já estão quase inexistentes nos igarapés que cortam a cidade de Belém. Como documentado na Figura 4.
