### III-014 - DEGRADAÇÃO E RECUPERAÇÃO DO ATERRO SANITÁRIO DE ILHÉUS: CAUSAS E CONSEQUÊNCIAS

Avaliar as causas e conseqüências da degradação de um aterro sanitário, utilizando a experiência do Aterro Sanitário de Ilhéus que se encontra com obras de recuperação em andamento, através do governo do Estado da Bahia.

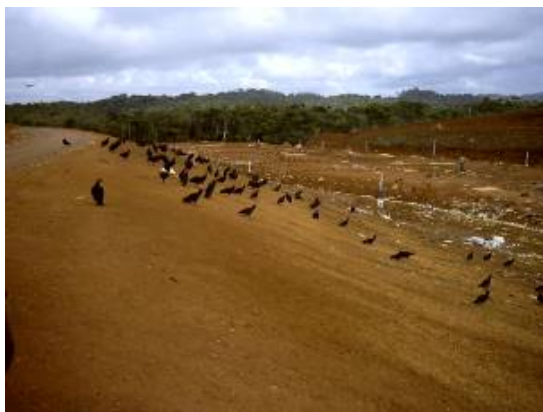
**Figura 1 - Acesso à célula de disposição dos resíduos. Situação do aterro quando concluído, 2005**

O aterro, implantado pelo Governo do Estado, foi entregue à Prefeitura, em boas condições de engenharia, o que pode ser observado nas fotos da data da entrega e comparado com as fotos realizadas no diagnóstico, em 2008 (Ver figuras 1, 2, 3 e 4).

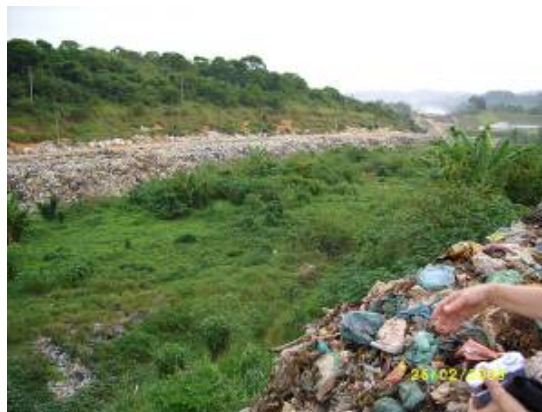
Quando a prefeitura assumiu a operação do aterro, iniciou de forma despreparada e errônea. Os resíduos foram sendo descartados em qualquer espaço, de forma irregular e sem considerar a célula construída para tal, resultando na obstrução do sistema viário interno e na ocupação inadequada de espaços não previstos para essa utilização.

**Figura 2 - Acesso à célula de disposição dos resíduos. Situação em 2008, antes da intervenção atual**

- Obstrução do sistema viário interno e ocupação inadequada de espaços não previstos para essa utilização;
- Não realização dos serviços de espalhamento, compactação e recobrimento dos resíduos;

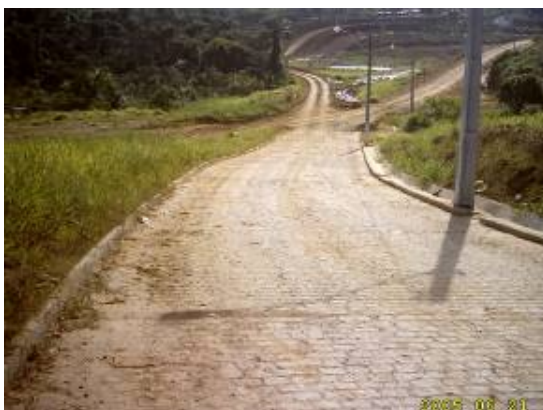
**Figura 3 - Célula de disposição dos resíduos - 2005**

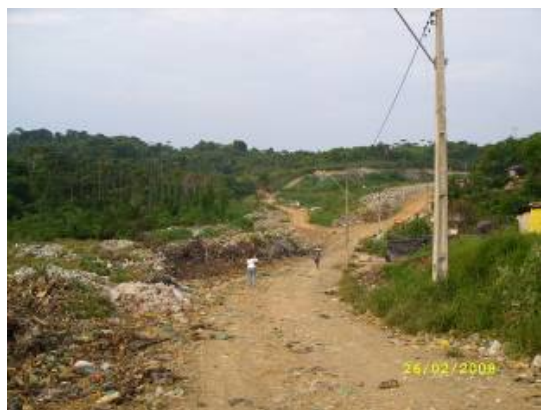
**Figura 4 - o mesmo local da foto 3 - 2008**

- Resíduos descartados em qualquer espaço, de forma irregular e sem considerar a célula construída para tal, o chorume produzido, não é direcionado para a lagoa de tratamento;

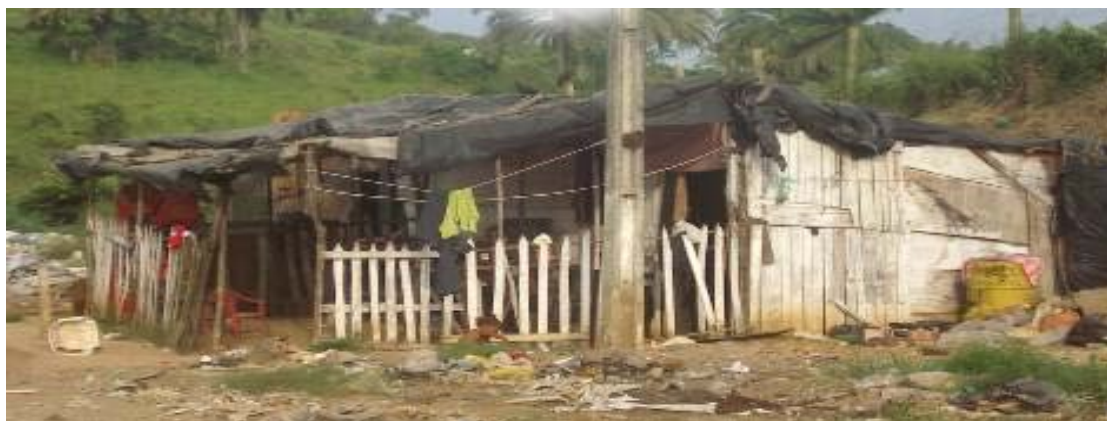
A ausência do trabalho de inclusão social dos catadores do antigo lixão e o mau funcionamento do aterro provocaram uma corrida de catadores para o local, construção de mais de 100 barracos (ver figuras 5, 6 e 7), degradação e poluição ambiental, uma vez que o chorume não continuou a ser direcionado para as lagoas de tratamento (Bahia, 2008).

**Figuras 5 – Condições precárias de moradia dos catadores, em barracos improvisados dentro do aterro**

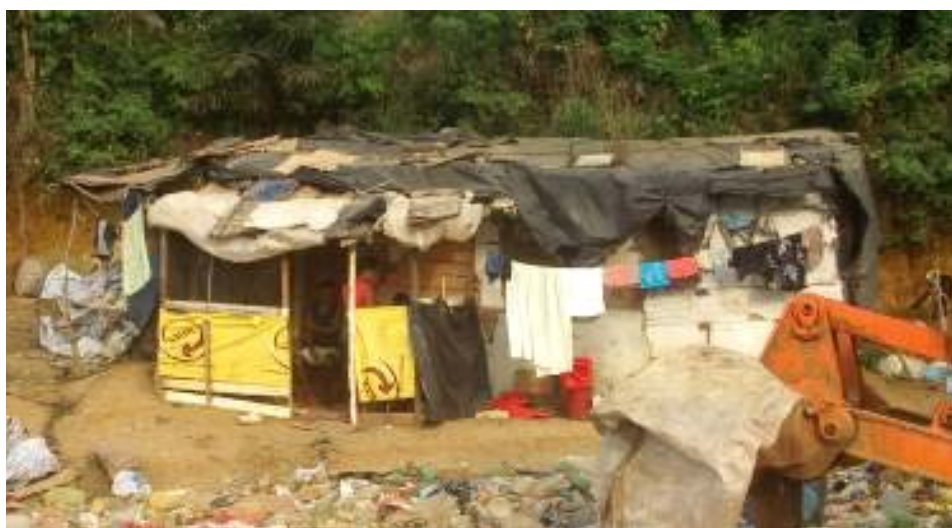
**Figura 6 - Barracos improvisados dentro do aterro**

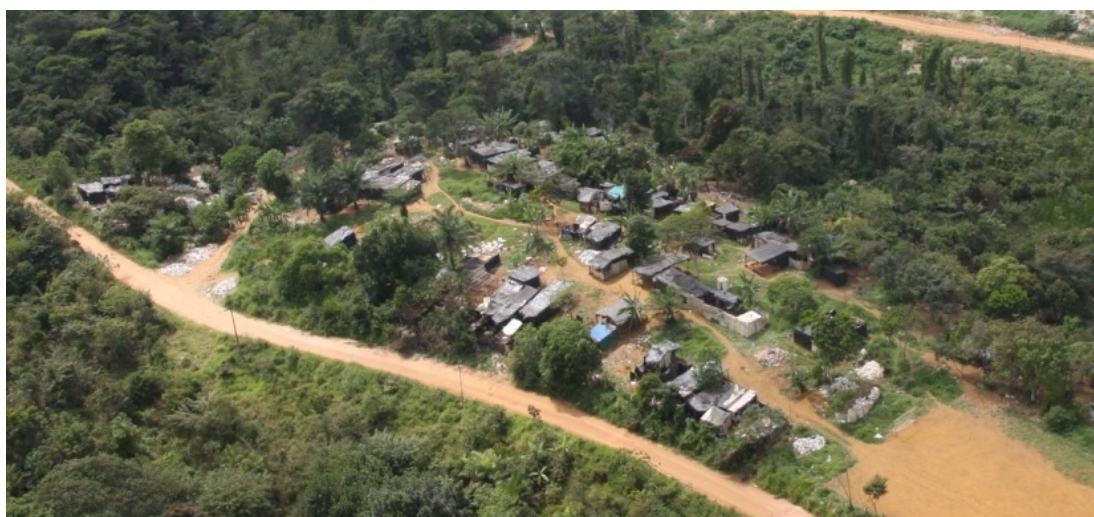
**Figura 7 – Concentração de barracos dentro da poligonal do aterro, situação em 2009**

- Falta de implementação de medidas pertinentes à reintegração social dos catadores de materiais recicláveis do antigo lixão;
- Ocupação desordenada da área com a construção de barracos improvisados (mais de 100 barracos), espalhados por toda a área, impossibilidade de controle e operação do aterro;
- Moradia em barracos, com pouca qualidade de vida, sem água, luz ou saneamento básico;
- Com a atividade intensa de catação, atrapalhando a frente de serviço, as máquinas não podem realizar o trabalho de forma correta, não é possível realizar, de imediato, a cobertura do lixo;
- Degradação da mata, prevista para preservação, e que funcionaria como um anel de proteção do equipamento;
- Degradação e poluição ambiental; riscos à saúde humana.
